REVISÃO DO
**PLANO
DIRETOR**
PALMAS - TOCANTINS

LEITURA TÉCNICA
PROCESSOS EROSIVOS E ASSOREAMENTOS

ANEXO 144

PROCESSOS EROSIVOS E ASSOREAMENTOS

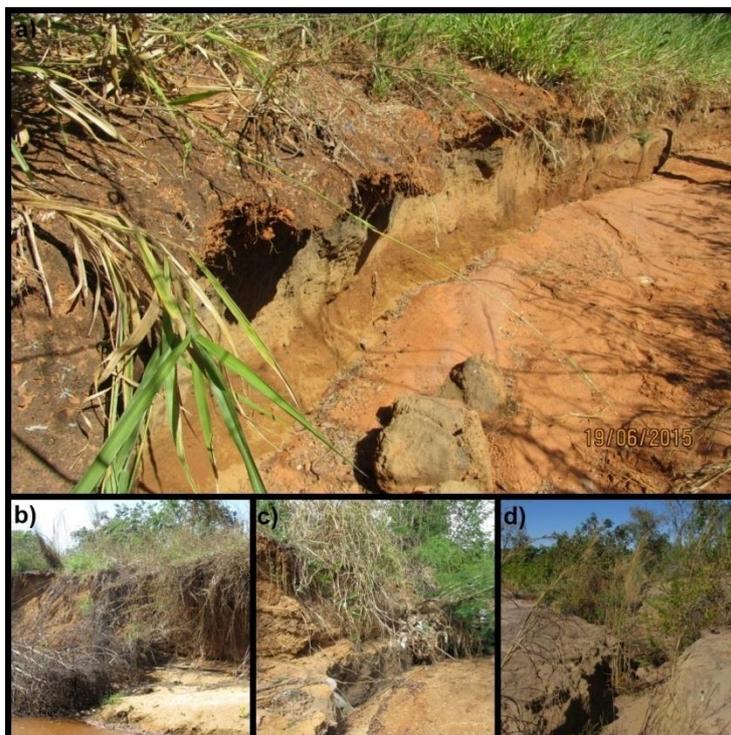
Figura 02: a), b), e c) processos erosivos no canal do Córrego Prata; d) erosão no interior da quadra 611 sul.

O principal processo erosivo observado na Bacia do Prata ocorre ao longo do seu canal, e é resultado do mau dimensionamento do sistema de drenagem urbana a montante do córrego. Verifica-se que um grande volume de águas pluviais é direcionado para o leito do córrego em épocas chuvosas, sem passar por pontos de dispersão de energia de fluxo.

O principal processo erosivo na área da BH do Córrego Prata ocorre nas paredes do curso do córrego, alargando seu leito. Essas erosões do córrego provocam a perda de áreas da vegetação marginal, que não conseguem barrar o processo erosivo e acabam sendo levadas por este. Tal fato é causado pela alta energia das águas pluviais, direcionadas para o leito do córrego durante os períodos chuvosos e reflete o mau dimensionamento dos drenos urbanos e falta de barreiras para a dissipação de energia.

O assoreamento é consequência da deposição do material transportado pelos drenos urbanos e do material erodido das paredes do córrego. A solução para tal problema é mesma dos processos erosivos, ou seja, melhor dimensionamento da drenagem pluvial urbana. Como possíveis soluções, tem-se: obras hidráulicas que diminuam a velocidade das correntes, como escadas e obstáculos transversais ao longo do talvegue; construção de reservatórios ao longo da drenagem, que possam represar a água, o que, além de diminuir sua velocidade e volume, passam a se constituir em locais de deposição de sedimentos, evitando que cheguem ao curso do córrego.

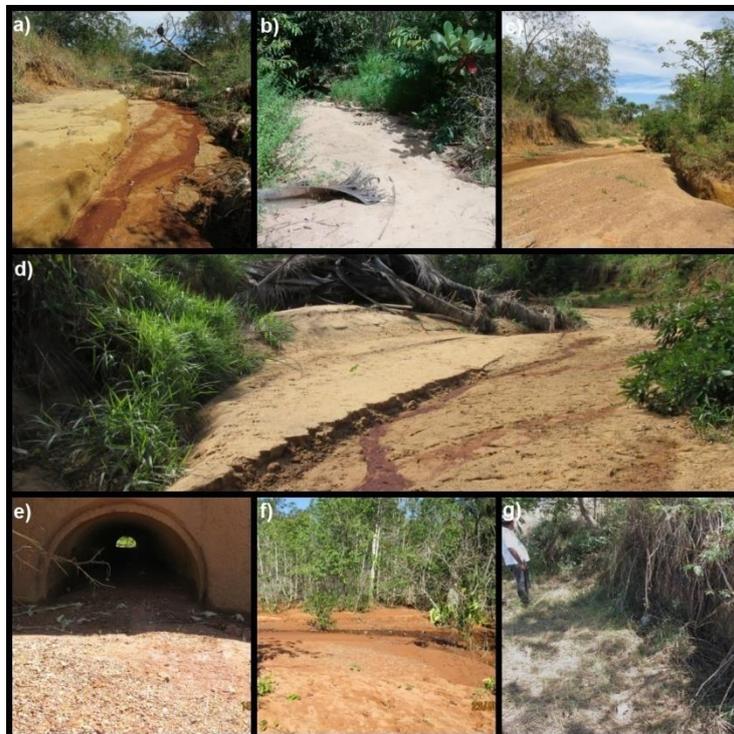
Figura 03: Assoreamento ao longo do Córrego Prata e afluentes.

Foi observado um grande volume de sedimentos ao longo dos drenos que recebem o escoamento das águas superficiais. Tais drenos chegam a ter vários centímetros de espessura de sedimentos com partículas tamanho areia. Em alguns casos, os drenos são direcionados diretamente para o leito dos córregos, levando consigo grande parte dos sedimentos descritos anteriormente.

Foi observado que sedimentos oriundos de obras públicas e de aterros realizados a montante do córrego são muitas vezes carregados nos períodos chuvosos para o leito dos mesmos e contribuem significativamente para o processo de assoreamento.

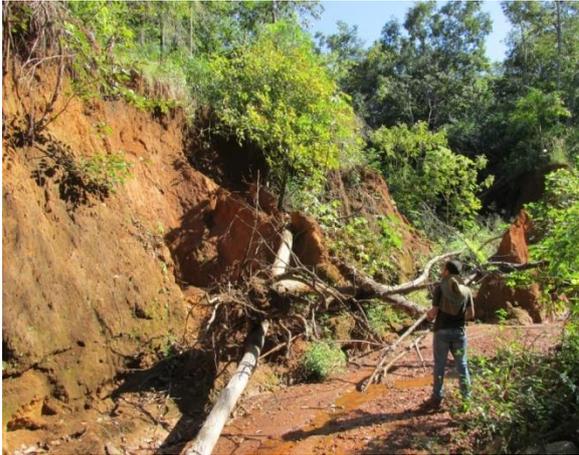
Figura 04: Processo erosivo em 15/06/2015.

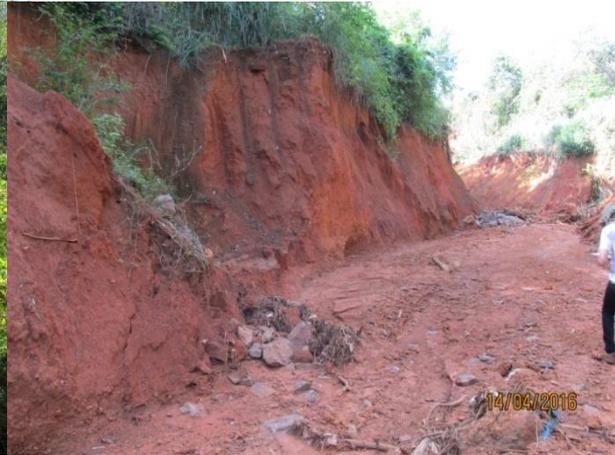
Figura 05: Processo erosivo em 14/04/2016 (mesmo local da foto anterior).

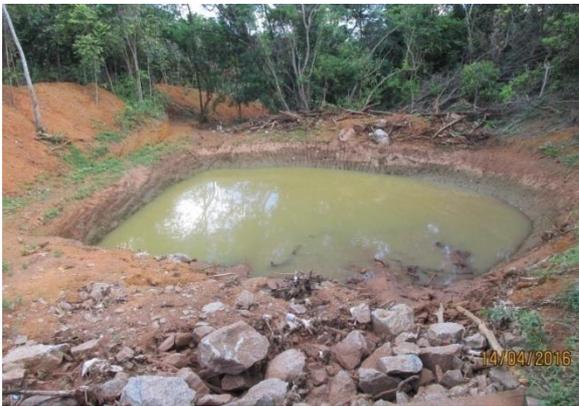
Figura 06: Construção de bacia de retenção de sedimentos no ponto de lançamento da drenagem (14/04/2016).

Os Relatórios de Monitoramento nº 09/2016 (Abril/2016) e de Vistoria nº 01/2016 (Maio/2016) emitidos pela FMA informaram que as “bacias de retenção/valas” realizadas pela SEISP naquele momento não foram suficientes para conter o avanço do processo erosivo e duas delas foram preenchidas pelo material erodido à montante das mesmas, evidenciando serem também ineficientes.

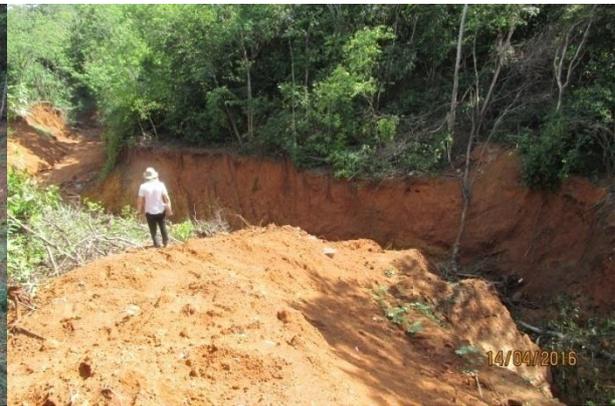
Figura 07: Processo erosivo avança até próximo ao ponto de lançamento da drenagem (14/04/2016).

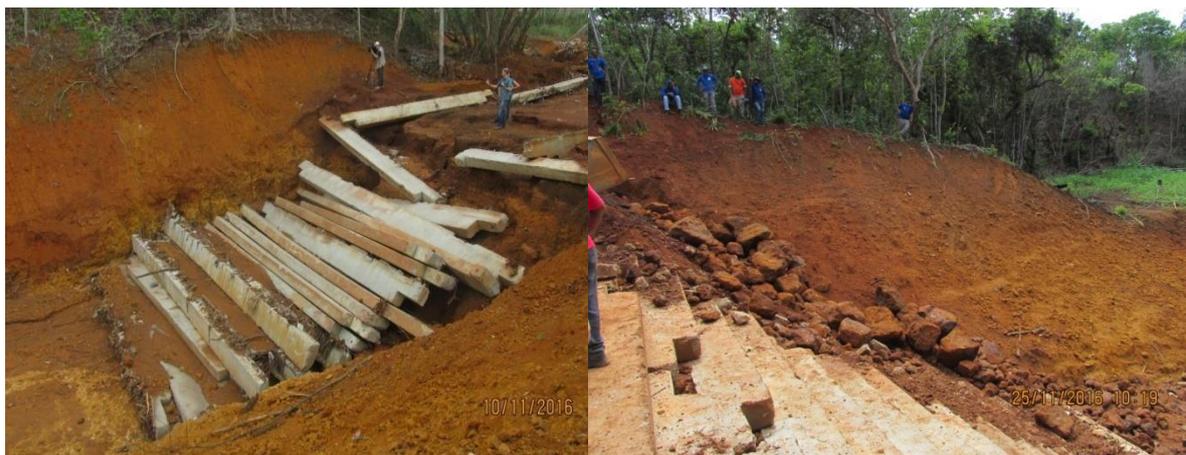
Figura 08: Desestabilização da obra com patamares de concreto (10/11/2016).

Figura 09: Os patamares de concreto forma fixados com na borda com concreto e blocos rochosos (25/11/2016).

O Relatório de Vistoria nº 10/2016 (Novembro/2016) informou que foram colocados patamares de concreto para dissipar a energia das águas, porém tal obra foi ineficiente, pois foi destruída com as chuvas do mês de novembro. Já o Relatório de Vistoria nº 11/2016 (Dezembro/2016) informou que as vigas de concreto foram recolocadas em patamares e foram fixadas nas bordas do canal com concreto e blocos rochosos.

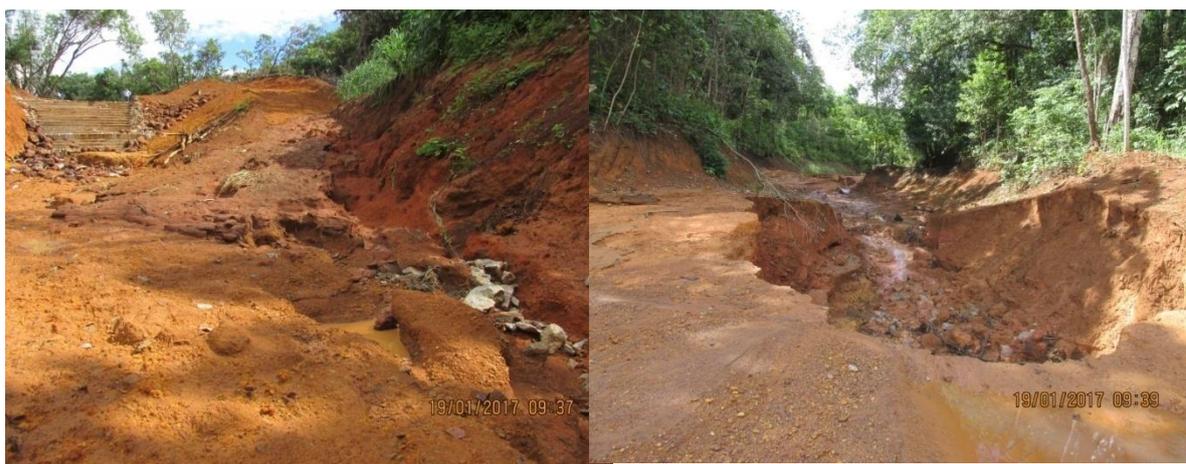
Figura 10: Aterro realizado para acesso ao canal da voçoroca em 19/01/2017.

Figura 11: Novos processo erosivos (19/01/2017).

O Relatório de Vistoria nº 04/2017 (Janeiro/2017) informou que surgiram novos processos erosivos que aprofundaram ainda mais o leito do canal e carrearam uma grande quantidade de sedimentos para a jusante do córrego e o lago do Parque Cesamar, criando bancos de sedimentos, além de uma notável quantidade de partículas em suspensão, deixando a água do lago turva, com aspecto barrento e coloração ocre. Foi construído ainda um aterro para acessar o canal da voçoroca ao lado da obra de patamares de concreto, porém o aterro não foi estabilizado, deixando uma grande quantidade de sedimentos expostos e com grande facilidade de movimentação.

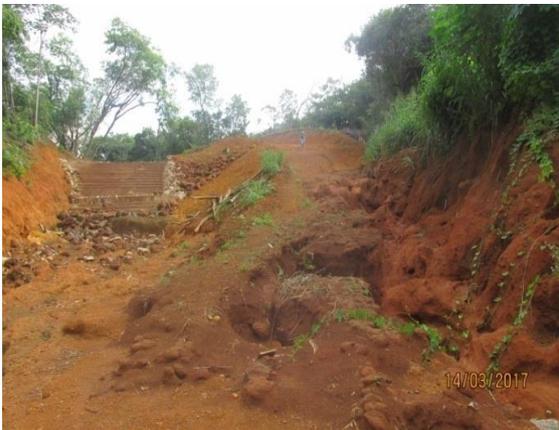
Figura 12: Processo erosivo no aterro realizado para acesso ao canal da voçoroca em 14/03/2017 (mesmo local da foto anterior).

O Relatório de Vistoria nº 05/2017 (Março/2017) mostrou que algumas porções do aterro descrito acima se encontram bastante erodidas, com um significativo aporte de sedimentos para as porções mais baixas da voçoroca e para o córrego/lago e que os novos processo erosivos informados no relatório anterior foram ampliados, carreando uma quantidade enorme de sedimentos para as porções mais baixas.

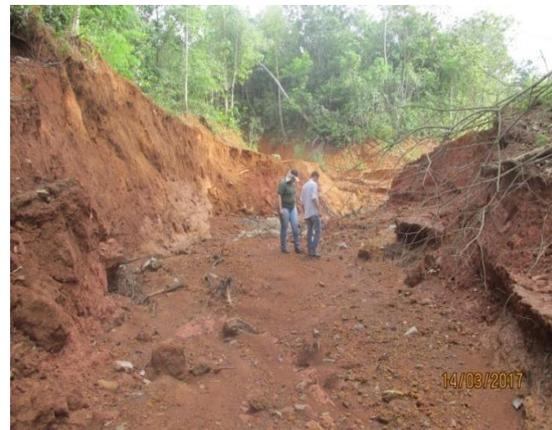
Figura 13: Ampliação dos novos processo erosivos descritos no relatório de janeiro/2017 (14/03/2017).

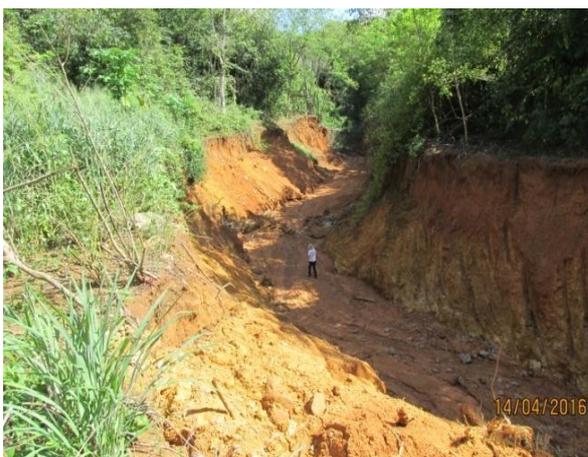
Figura 14: Canal do processo erosivo em 14/04/2016.

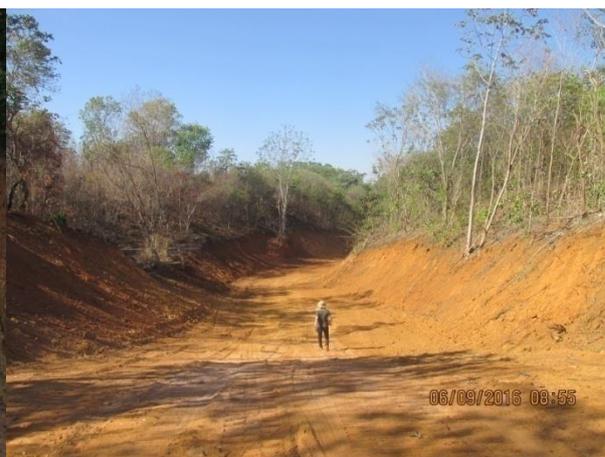
Figura 15: Canal do processo erosivo em 06/09/2016 (mesmo local da foto anterior).

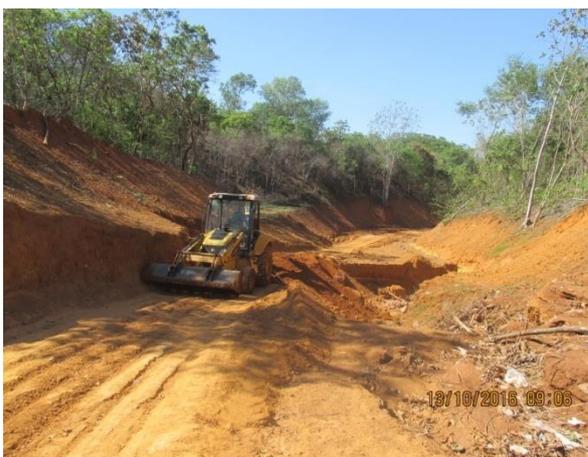
Figura 16: Canal do processo erosivo em 13/10/2016 (mesmo local das fotos 11 e 12).

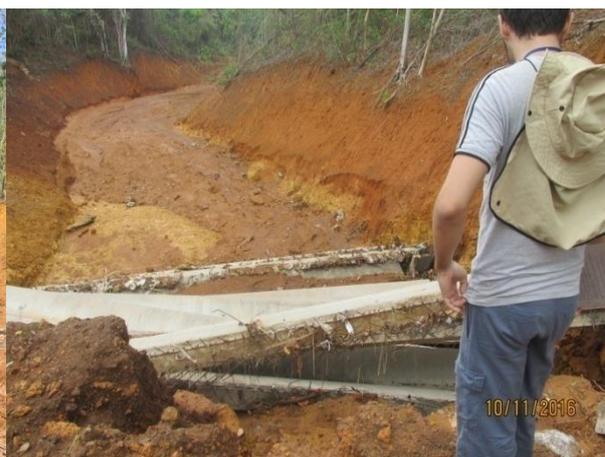
Figura 17: Canal do processo erosivo em 10/11/2016 (mesmo local das fotos 11, 12 e 13).

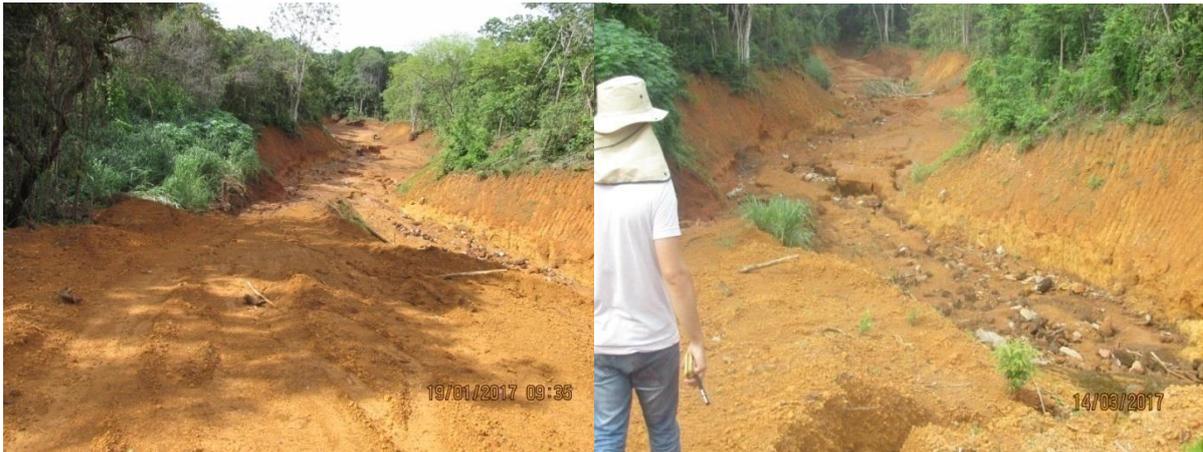
Figura 18: Canal do processo erosivo em 19/01/2017 (mesmo local das fotos 11, 12, 13 e 14).

Figura 19: Canal do processo erosivo em 14/03/2017 (mesmo local das fotos 11, 12, 13, 14 e 15).

Algumas obras, como a construção da bacia de retenção no ponto de lançamento da drenagem e a construção de patamares de concreto, resistiram às chuvas, porém não foram suficientes para conter o avanço do processo erosivo. Foi observado que o leito do canal se aprofunda e que o canal se alarga (fato observado pela queda de árvores) surgindo novos processos erosivos a cada dia chuvoso, e que esses processos se intensificam, transportando uma quantidade enorme de sedimentos para o lago do Parque e ocasionando o assoreamento do mesmo.

As obras de Recuperação Ambiental da voçoroca não têm sido eficientes e suficientes (patamares de concreto, bacia de retenção no ponto de lançamento), não surtiram efeito, ou contribuíram ainda mais para a degradação ambiental do parque (bacias de retenção ao longo do parque, construção de acesso sem estabilização do material aterrado, disposição de pneus no local). Vale ressaltar ainda que durante algumas atividades, como a execução de bacias de retenção ao longo do canal e a construção de acesso ao lado dos patamares deixaram grande quantidade de sedimentos expostos, sem compactação e com grande facilidade de movimentação para as porções mais baixas, contribuindo ativamente para o assoreamento do lago do Parque Cesamar. A cada dia surgem novos processos erosivos ou a ampliação dos já existentes ao longo do canal, sendo que os sedimentos erodidos são transportados para o lago do Parque Cesamar causando o assoreamento do mesmo (bancos de sedimentos e água bastante turva que

01	Redimensionamento da rede de drenagem (distribuir a carga em mais pontos de lançamento) e/ou obras que consigam diminuir efetivamente a energia das águas pluviais (Área Verde AV 304 - AVSE 33).
Referências Bibliográficas: Parecer Técnico nº 01/2017 - Processo erosivo (voçoroca) da área verde AV 304 (AVSE 33), na bacia hidrográfica do córrego Brejo Comprido. 2017.	
02	Recuperação das Áreas de Preservação Permanente.
Referências Bibliográficas: Parecer Técnico nº 01/2017 - Processo erosivo (voçoroca) da área verde AV 304 (AVSE 33), na bacia hidrográfica do córrego Brejo Comprido. 2017.	
03	Implementar ações de recuperação das APPs dos Córregos por meio da desocupação das áreas e pela implementação de Programas de Recuperação de Áreas Degradadas (PRAD).
Referências Bibliográficas: Relatório de Vistoria nº N°03/2015 - Afluente (sem nome) do Córrego Santa Bárbara. 2015.	
04	Diagnóstico Ambiental das bacias hidrográficas que estão inseridas no município de Palmas (Água Fria e Brejo Comprido: mapas de potencial erosivo e elaborado o mapa de Risco à erosão, pois possuem relevo acidentado e áreas com declividades acentuadas, priorizando áreas para a conservação e restauração florestal e conservação do solo).

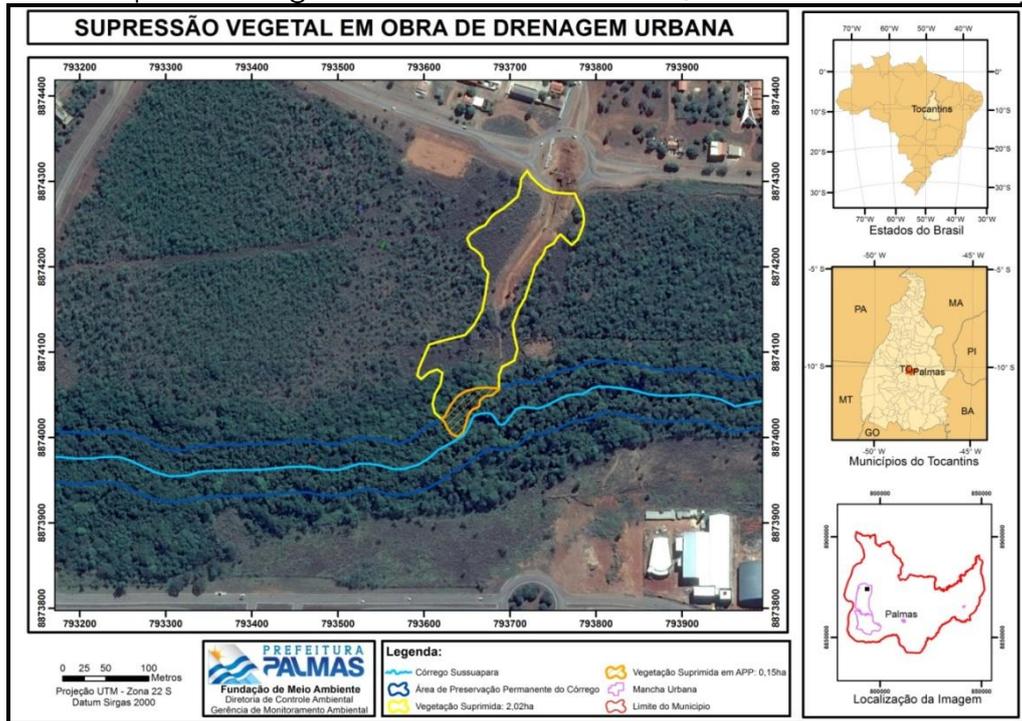
Figura 20: Supressão vegetal em APP e Área Verde/Unidade de Conservação.

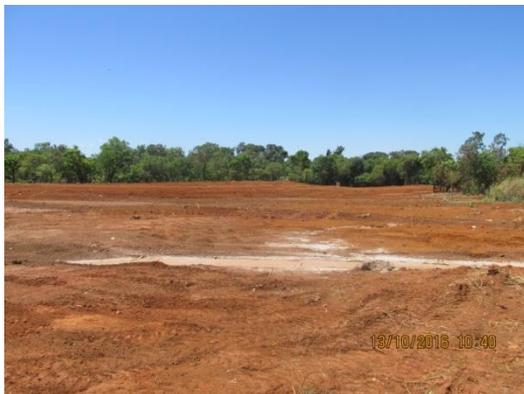
Figura 22: Supressão Vegetal em Área Verde 206N e 306N.

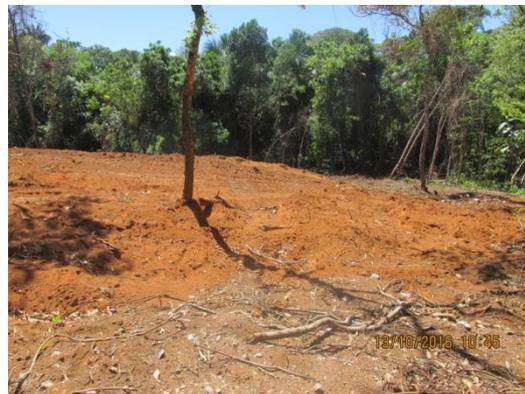
Figura 22: Supressão Vegetal em APP do Córrego Sussuapara.

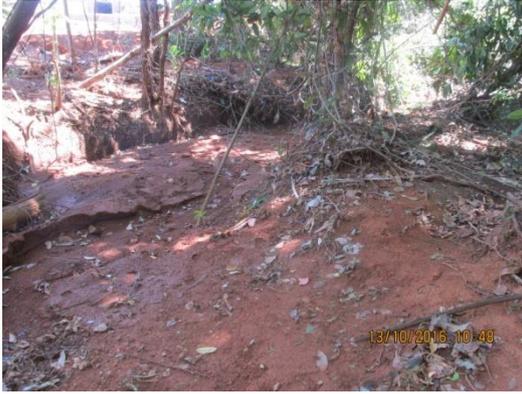
Figura 23: Assoreamento do curso do Córrego Sussuapara.

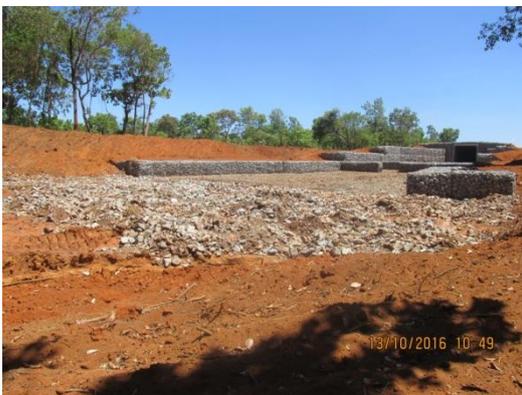
Figura 25: Ponto de lançamento da drenagem urbana.

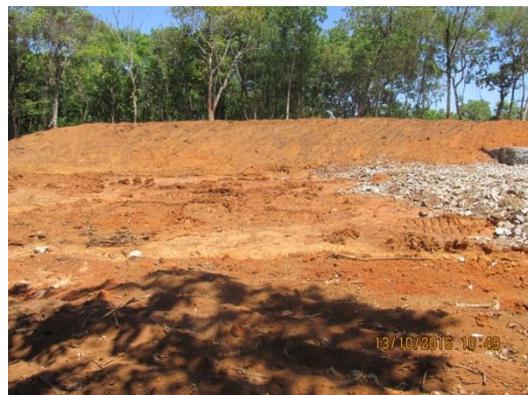
Figura 26: Talude sem cobertura vegetal no entorno da obra de drenagem.

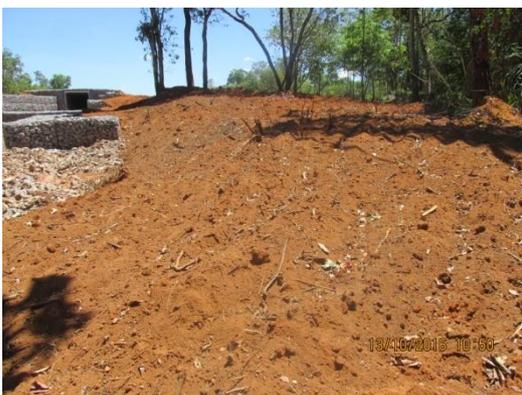
Figura 27: Solo não compactado no entorno da obra de drenagem pluvial.

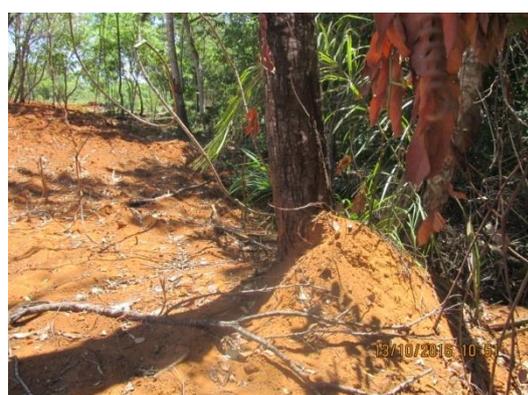
Figura 28: Solo movimentado até a Área de Preservação Permanente do Córrego.

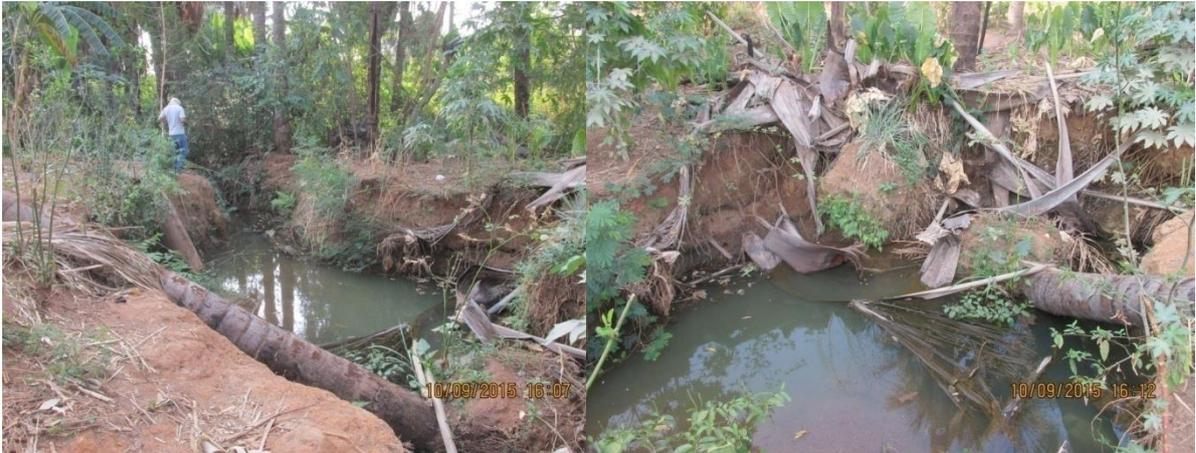
Figura 29: Erosão das margens do Córrego s/n.

Figura 30: Erosão das margens do Córrego s/n.

Além disso, observou-se que devido à ausência de vegetação da APP, ocorrem erosões nos taludes e, conseqüentemente, a população local está lançando resíduos sólidos diversos nas áreas abertas.

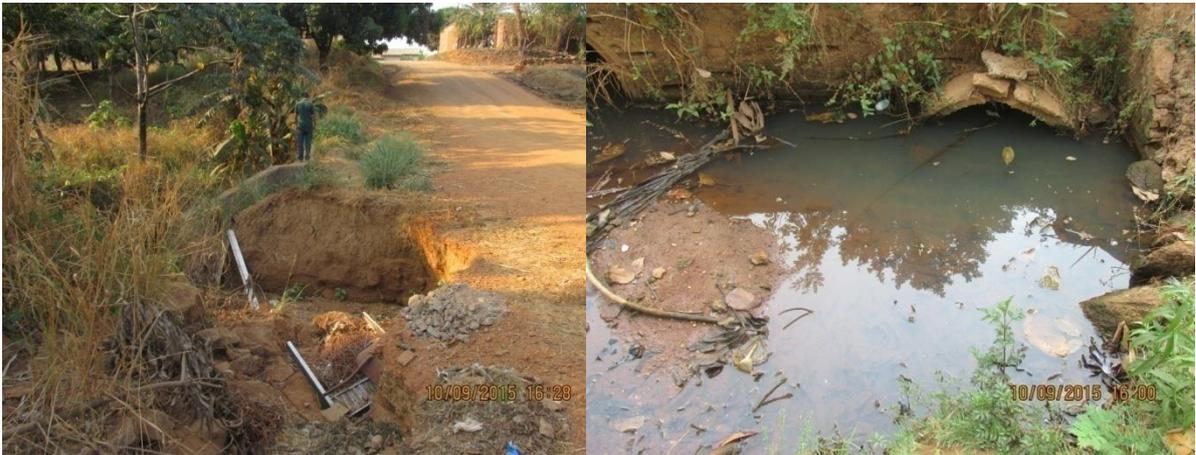
Figura 3: Voçoroca ao lado da Rua Nc 11 sobre o Córrego s/n.

Figura 42: Assoreamento no Córrego s/n sob Rua P 08.

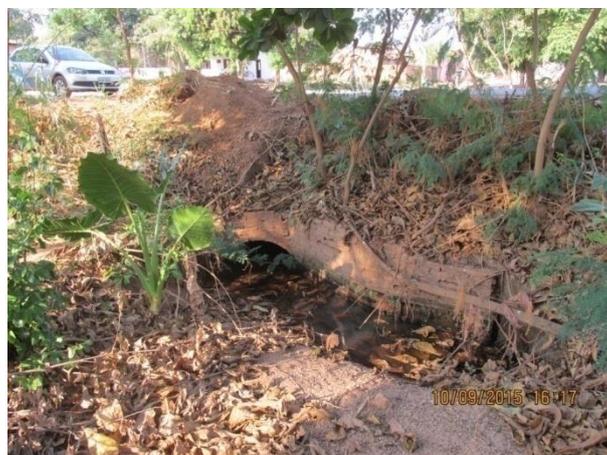
Figura 5: Assoreamento no Córrego s/n a jusante da Rua P 08.
