ANEXO 142

EIXO - MEIO AMBIENTE E MUDANÇAS CLIMÁTICAS

Instituto Municipal de Planejamento Urbano de Palmas

SECA

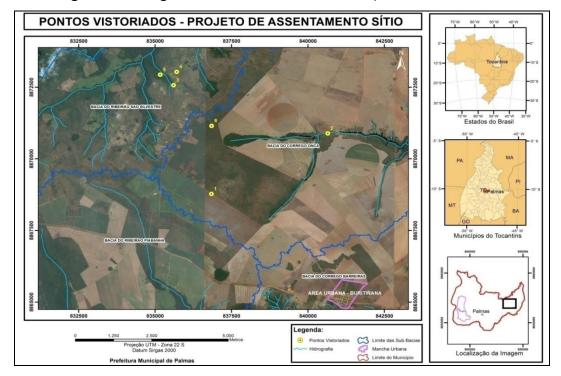
Figura 01: Imagem aérea do P.A. Sítio e dos pontos vistoriados.

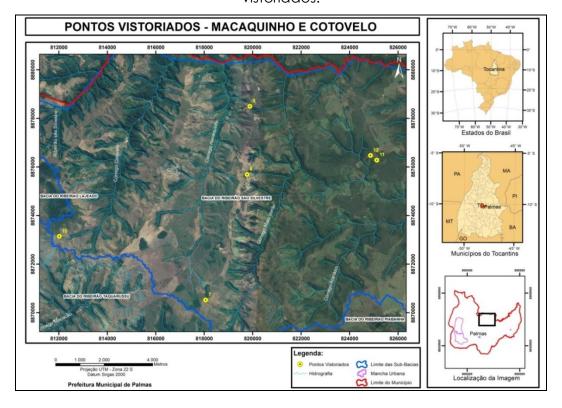
Figura 02: Imagem aérea da região do Macaquinho e Cotovelo e dos pontos vistoriados.

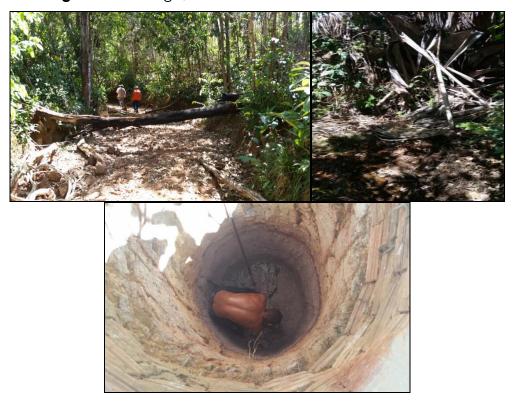
prejuízo social e econômica à população rural. Foi feita então vistoria técnica em 26/07/2016 na região do P.A Sítio e do Loteamento São Silvestre (rigião do Macaquinho e Cotovelo) para verificar a situação dos locais de abastecimento, assim como visitar nascentes e cursos d'água em situação crítica. A região visitada está inserida na bacia do Rio das Balsas, sendo que a região do P.A Sítio está na área do Córrego Onça e do Córrego Buriti, sendo afluentes do Rio das Balsas e do Ribeirão São Silvestre respectivamente. Durante as vistorias foram identificados muitos pontos de captação de água superficial e subterrânea sem autorização, e consequentemente sem critério e ordenamento para o uso, tornando a situação ainda mais crítica, e ainda foram identificados córregos, nascentes e cisternas totalmente secos.

Figura 03: Córrego, nascente e cisterna totalmente secos.

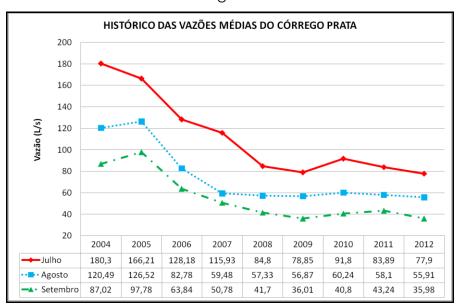
Figura 04: Gráfico com a média histórica da vazão do principal afluente do Córrego Prata.

A empresa Odebrecht Ambiental/Saneatins realizou a medição da vazão no principal afluente do Córrego Prata nos meses de julho, agosto e setembro (período de estiagem) entre os anos de 2004 e 2012, sendo observada uma diminuição brusca na vazão do afluente, conforme o gráfico da Figura, fato que vem se intensificando com a urbanização da área.

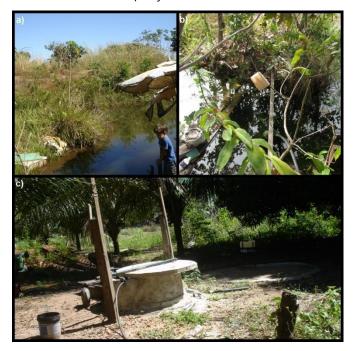
Figura 05: a) e b) Captação de água em nascentes; c) captação de água em poços rasos.

Durante os trabalhos de campo foram catalogados seis pontos de captação irregular em nascentes/leito de córrego (captação superficial) ou poços rasos (captação de água subterrânea). A água captada em nascentes ou poços (

Figura) é utilizada para o consumo humano, irrigação de hortaliças e plantas frutíferas, além da dessedentação de animais (porcos e galinhas).

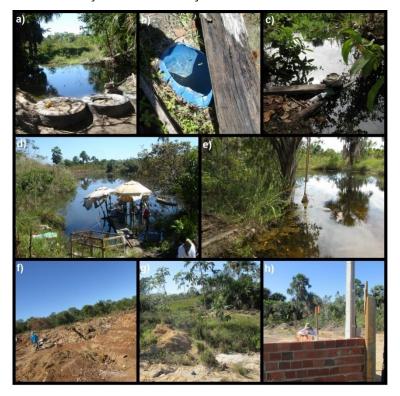
Figura 06: Intervenções humanas em áreas de preservação permanente. a) represamento do Córrego Brejo do Canela; b) tubos de plástico em nascentes; c) represamento de córrego; d) construção de píer improvisado em nascente do córrego; e) concretagem em nascente; f) aterramento de área com RCC e solos retirados de outros locais; g) aterramento em área de vereda; h) construção de habitação em APP de vereda.

Durante os trabalhos de campo realizados, foram observadas diversas intervenções humanas em áreas de preservação permanente, tais como aterramentos, construção de habitações, construção de píer, intervenções em nascentes e represamentos dos córregos.

D2
Elaborar e executar programa destinado à recuperação e preservação de áreas de preservação permanente.

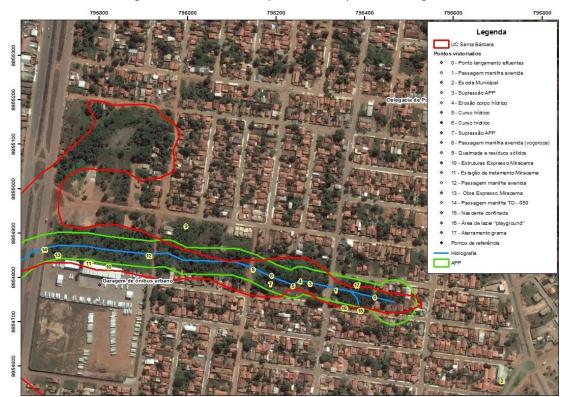
Figura 07: Mapa de identificação dos pontos vistoriados, nascente(s), unidades urbanas e hidrografia do afluente (sem nome) do Córrego Santa Bárbara.

Analisando-se o banco de dados do Planto Diretor de Palmas, constatou-se que a possível nascente do Córrego s/n está localizada entre a Rua Nc 16 e a Rua Nc 14 do bairro Taquaralto 4° et. fl.01 Setor Bela Vista, mais, especificamente, na Quadra 23. A APP da nascente, que de acordo com o Código Florestal Lei Federal nº 12.651/2012 (BRASIL, 2012) deve ter o raio 50 (cinquenta) metros entorno da nascente, ultrapassa o limite entre as ruas e, virtualmente sobrepõe as quadras 22 ao norte e 24 ao sul (Figura 07).

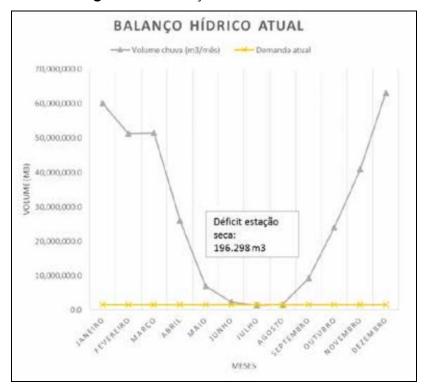
Figura 15: Balanço hídrico do cenário atual.

A Figura 01 mostra em cinza o volume de escoamento da chuva e em amarelo a demanda ao longo do ano, para o cenário atual. É possível ver que nos meses chuvosos existe um superávit, enquanto que nos meses secos (julho e agosto) estas linhas quase que se sobrepõe, podendo inclusive apresentar quatro dias de déficit, que representariam uma demanda maior que a oferta.
