REVISÃO DO  
**PLANO  
DIRETOR**  
PALMAS - TOCANTINS

**LEITURA TÉCNICA  
CARACTERIZAÇÃO DA UNIDADE DE  
CONSERVAÇÃO MACHADO**

**ANEXO 118**

**EIXO - MEIO AMBIENTE E MUDANÇAS CLIMÁTICAS**

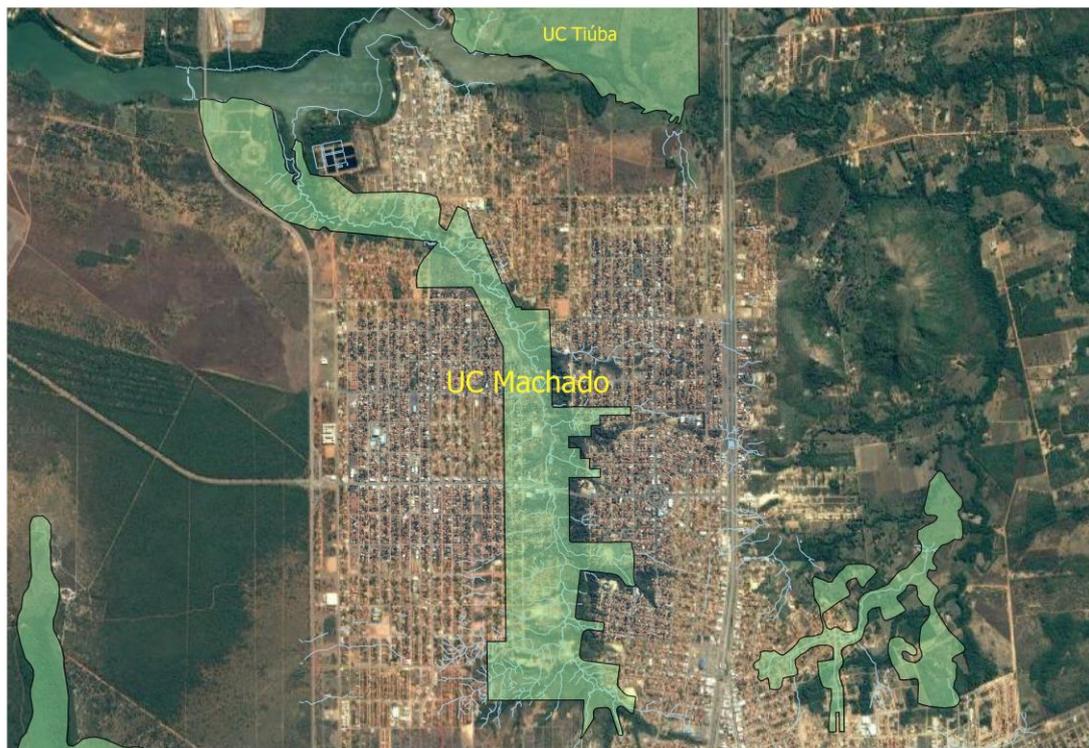
**Figura 1** – Localização da Unidade de Conservação Machado

*Fonte: Recorte de cenas extraído do Google Earth, imagens 2017, em 11-05-2017, satélites CNES/Astrium, Cnes/SpotImage, DigitalGlobe, Landsat/Copernicus, U.S. Geological Survey. Base cartográfica, PMP (2015). Edição/ Organização: CAVALCANTE (2017).*

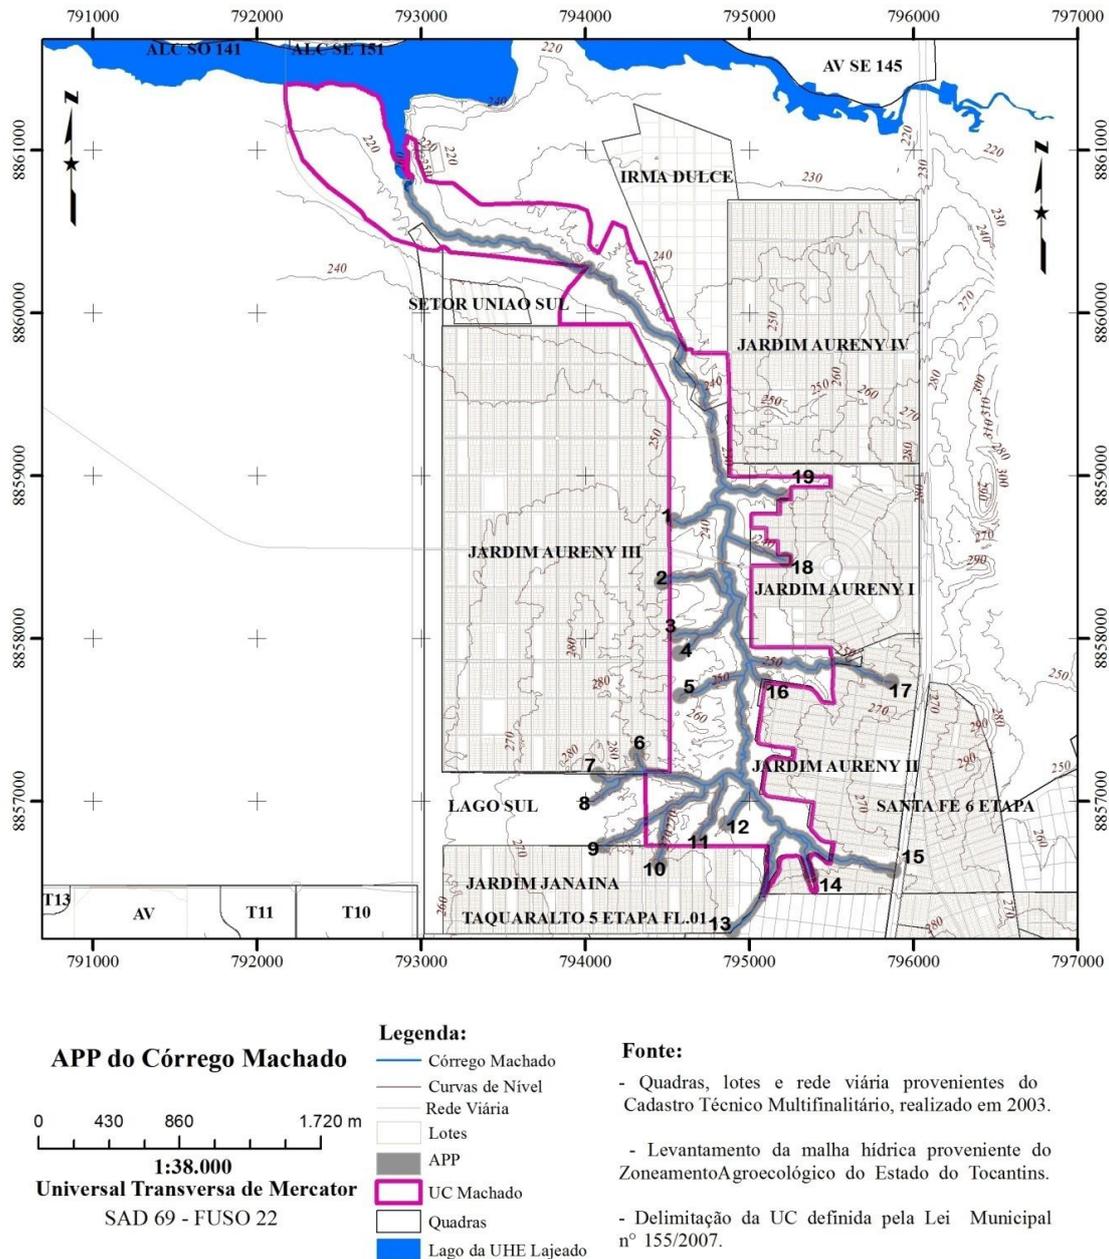
**Figura 2** – Nascentes do Córrego Machado, localizadas no perímetro da UC Machado.

**Figura 4:** Imagens de 2008 a 2016 da Unidade de Conservação Machado

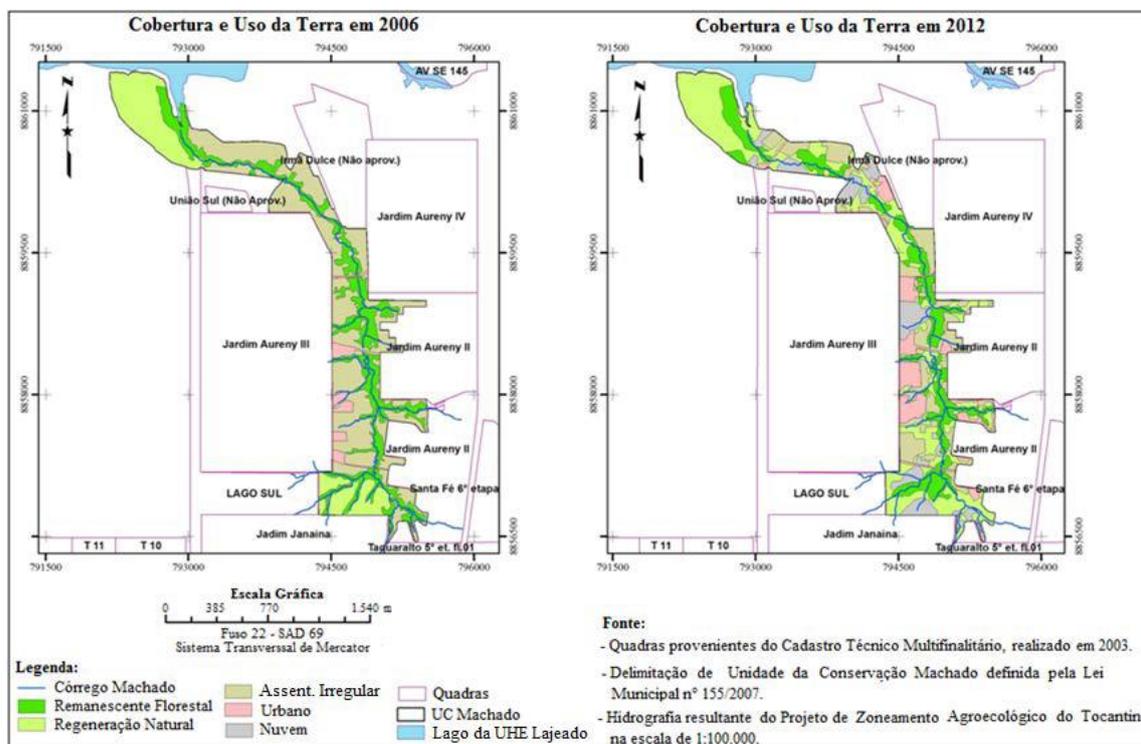
**Figura 3** – Uso e Ocupação do Solo.

<b>33</b>	A partir dos dados gerados, é possível observar que o processo de urbanização da área se mostrou crescente, passando de 3,56% da área em 2006 para 11,08% em 2012. Por meio de visitas <i>in locu</i> , somada a análise do imageamento aéreo, foi possível observar, não somente o aumento da área urbanizada dentro da unidade, mas a intensificação do seu adensamento.
-----------	--

<b>34</b>	A área de Remanescente Florestal apresentou uma redução, passando de 27,44% para 22,09%. Como visto na Figura 16, as propriedades rurais do Loteamento Machado Oeste realizavam a abertura de terras preservado parte da vegetação ripária. Já os assentamentos irregulares, hoje encontrados, promovem suas edificações até a margem do curso d'água, provocando a supressão da APP.
-----------	---

<b>35</b>	Em contrapartida a parcela de áreas ocupadas pelos Assentamentos Irregulares, obteve uma redução considerável, passando de 48,31% para 19% e conseqüentemente a área de Regeneração Natural, apresentou um aumento, passando de 20,7% para 35,7%. Isso ocorreu devido à revogação das Licenças de Ocupação dos assentamentos do Loteamento Machado Oeste.
-----------	---

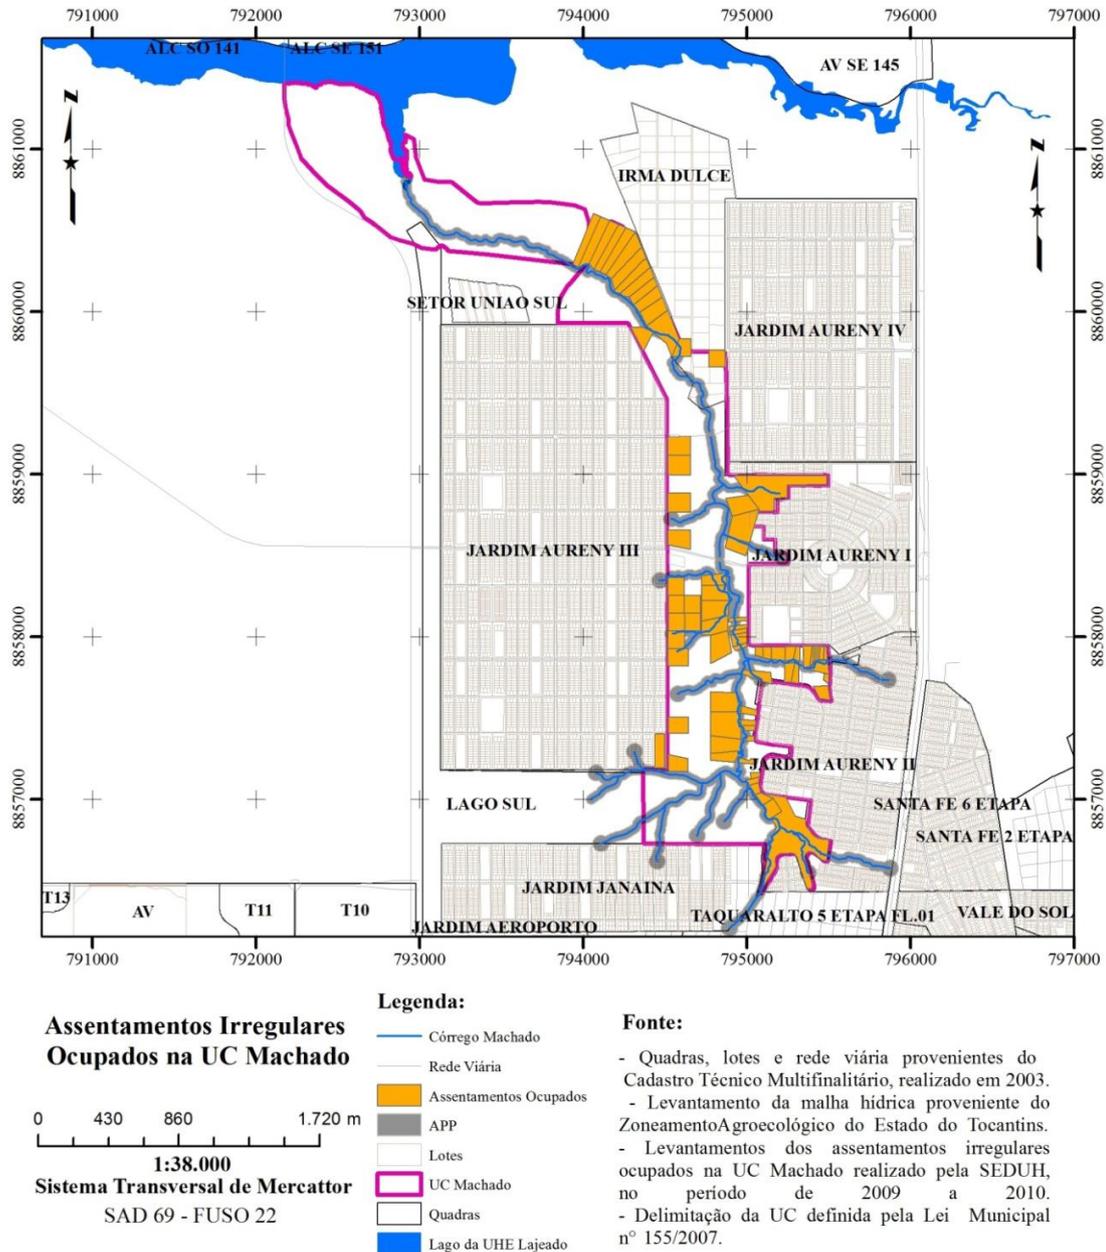
**Figura 4** – Assentamentos irregulares na UC Machado.
