REVISÃO DO
**PLANO
DIRETOR**
PALMAS - TOCANTINS

LEITURA TÉCNICA INUNDAÇÃO FLUVIAL

ANEXO 143

INUNDAÇÃO FLUVIAL

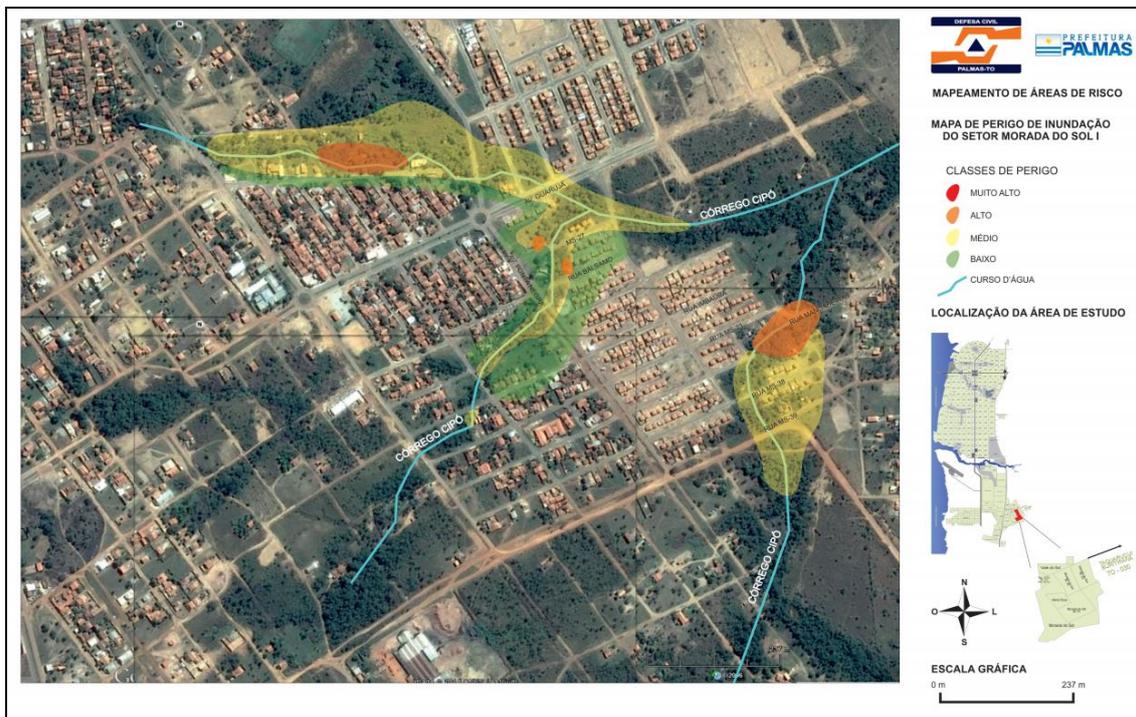
Figura 02: Mapa de Riscos de Enchentes e Inundações da Bacia urbana do Córrego Cipó.

A Bacia do Córrego Cipó não foi inserida dentro de Unidade de Conservação, permitindo assim a ocupação às margens do corpo hídrico, comprometendo as nascentes, contribuindo para o assoreamento do córrego e prejudicando o processo de escoamento das águas pluviais (recebe a drenagem do bairro drenagem dos bairros Morada do Sol I e II).

Observando a análise apresentada, constatamos que a bacia urbana do Córrego Cipó apresenta baixo índice de cobertura por rede de drenagem, que, aliado aos altos índices pluviométricos em curtos espaços de tempo, trazem situações de risco para os moradores localizados às margens das cabeceiras do córrego Cipó.

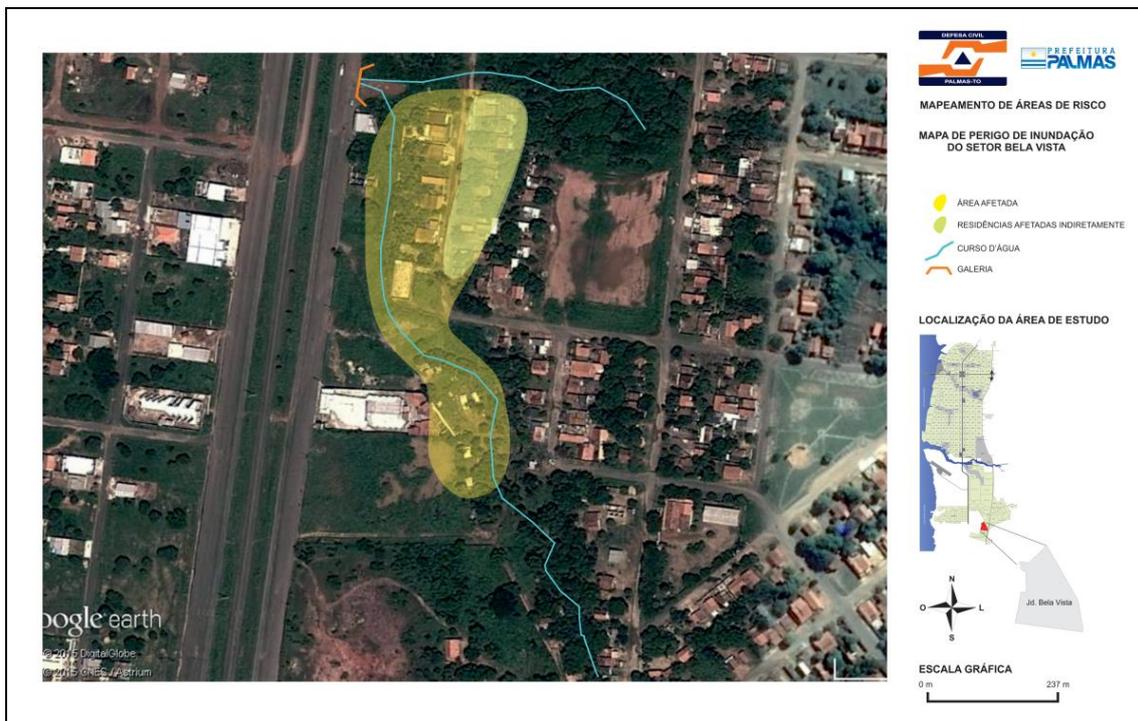
Figura 03: Mapa de Riscos de Enchentes e Inundações da Bacia urbana do Córrego Cipó.

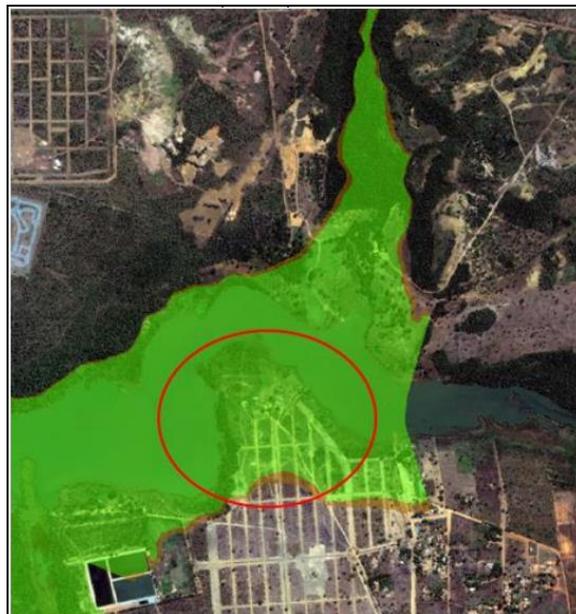
Figura 04: Periculosidade para inundação na área afetada de habitações no Ribeirão Taquaruçu Grande para um período de retorno de 500 anos (cor verde-alta periculosidade / cor marrom-baixa periculosidade).

Propõe-se deslocar a população afetada para zonas fora de risco natural, como medida de mitigação. Para os Córregos Brejo Comprido, do Prata e Suçupara não implica no emprego de medidas estruturais, nem no âmbito da obra civil, tampouco no possível deslocamento e remobilização de pessoas.
