REVISÃO DO
**PLANO
DIRETOR**
PALMAS - TOCANTINS

**LEITURA TÉCNICA
CARACTERIZAÇÃO DA UNIDADE DE
CONSERVAÇÃO PRATA**

ANEXO 119

CARACTERIZAÇÃO DA UNIDADE DE CONSERVAÇÃO PRATA

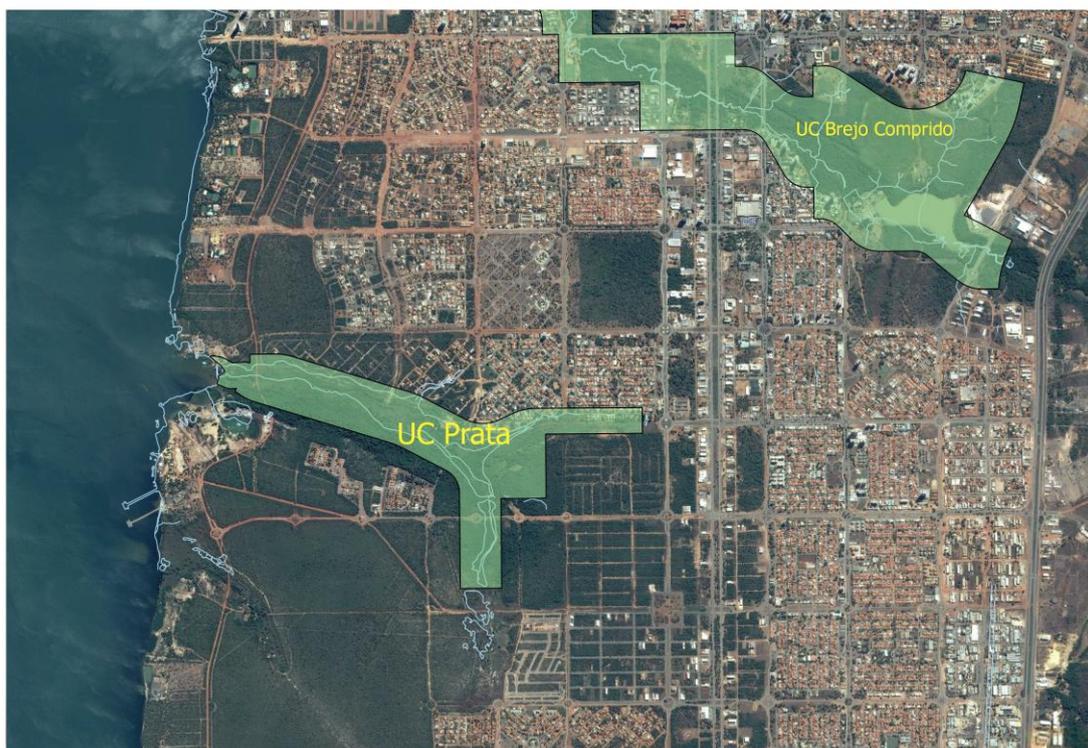
IV - Unidade de Conservação Prata - Ao longo do Córrego da Prata, delimitada pelas avenidas LO-15, LO-15A, LO-19, LO-17, LO-23, NS-15, NS-07B, NS-05B, NS-05 e NS-01 - denominada AVSO 64, AVSO 76, AVSO 63, AVSO 73, AVSO 71, AVSO 72 e AVSO 83, complementando com uma faixa de 100m (cem metros) de cada lado do corpo d'água até o encontro com a cota 212m;

Figura 1 – Localização da Unidade de Conservação Prata.

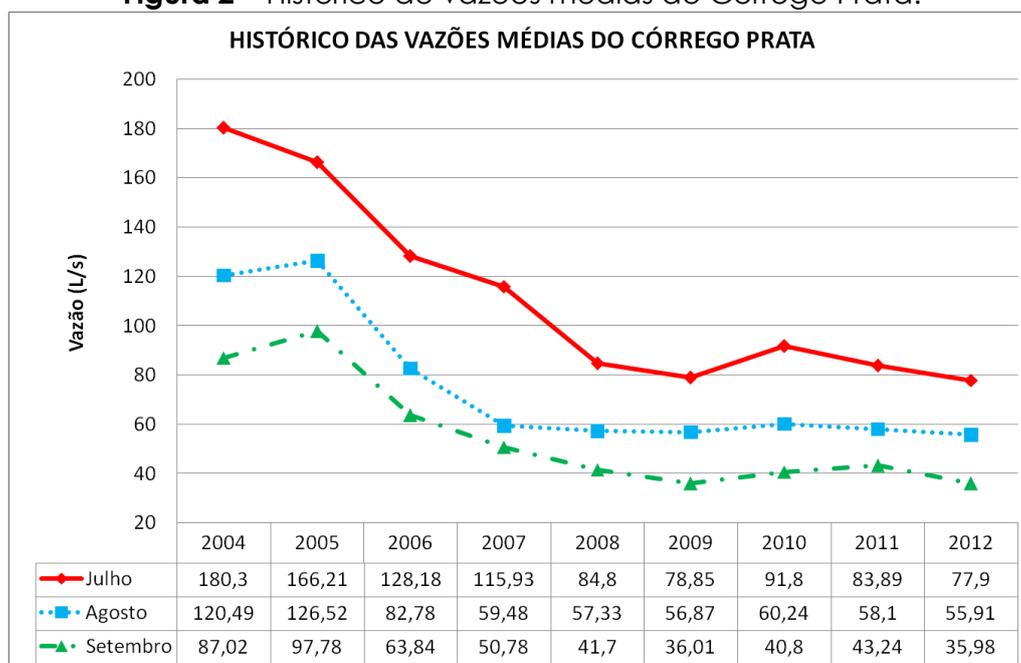
Figura 2 – Histórico de vazões médias do Córrego Prata.

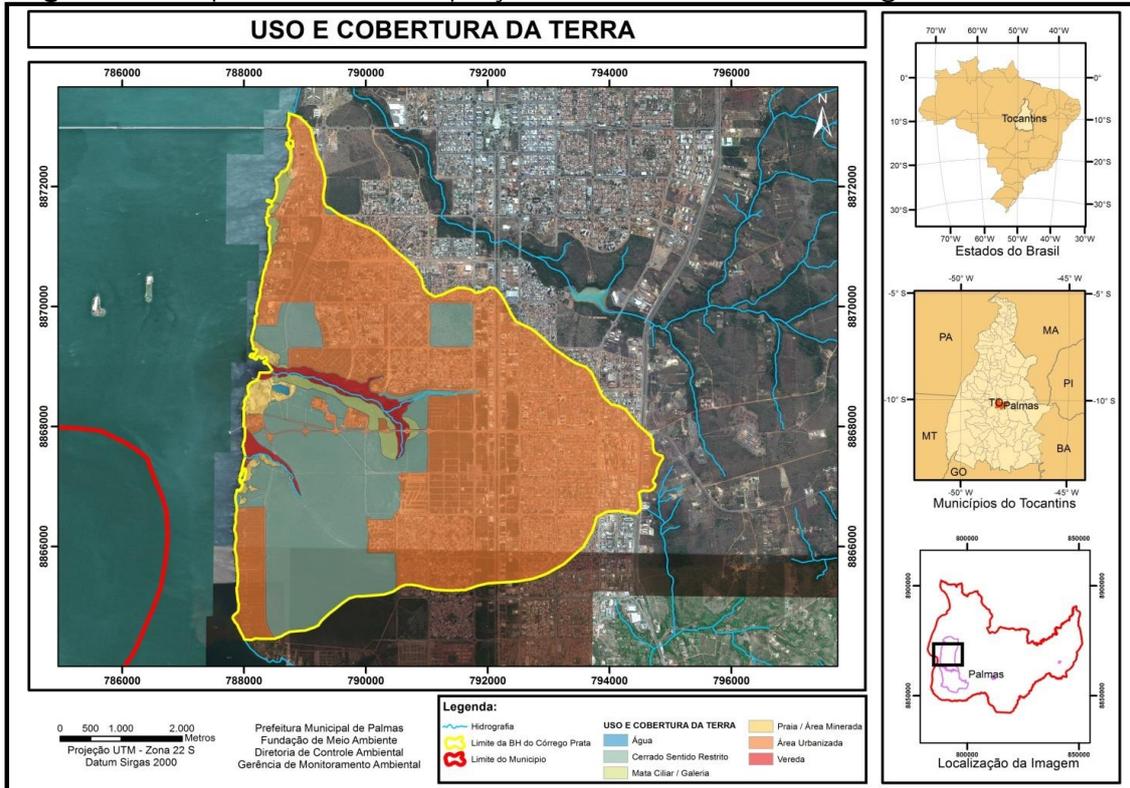
Figura 3 – Mapa de Uso e ocupação do solo na Bacia Hidrográfica do Prata.

07	a BH do Córrego Prata sofre com a introdução de elementos antrópicos como o concreto e o asfalto (que tornam as superfícies impermeáveis, alterando assim a infiltração de água, provocando aumento do escoamento superficial e da temperatura ambiente);
-----------	-----------------------------------------------------------------------------------------------------------------------------------------------------------------------------------------------------------------------------------------------------------

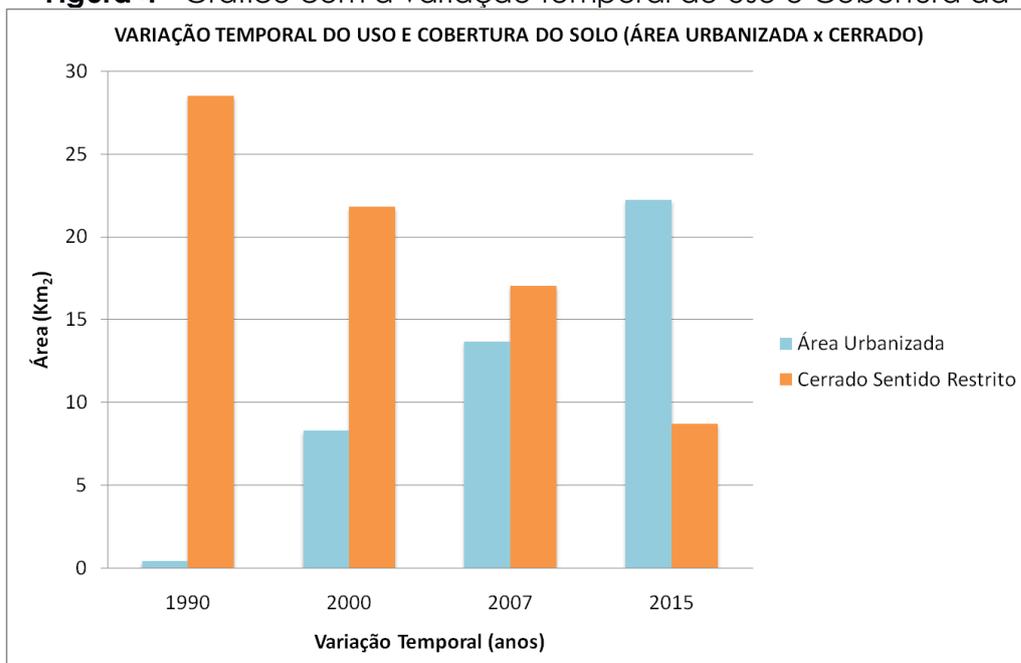
Figura 4 - Gráfico com a variação temporal do Uso e Cobertura da Terra.

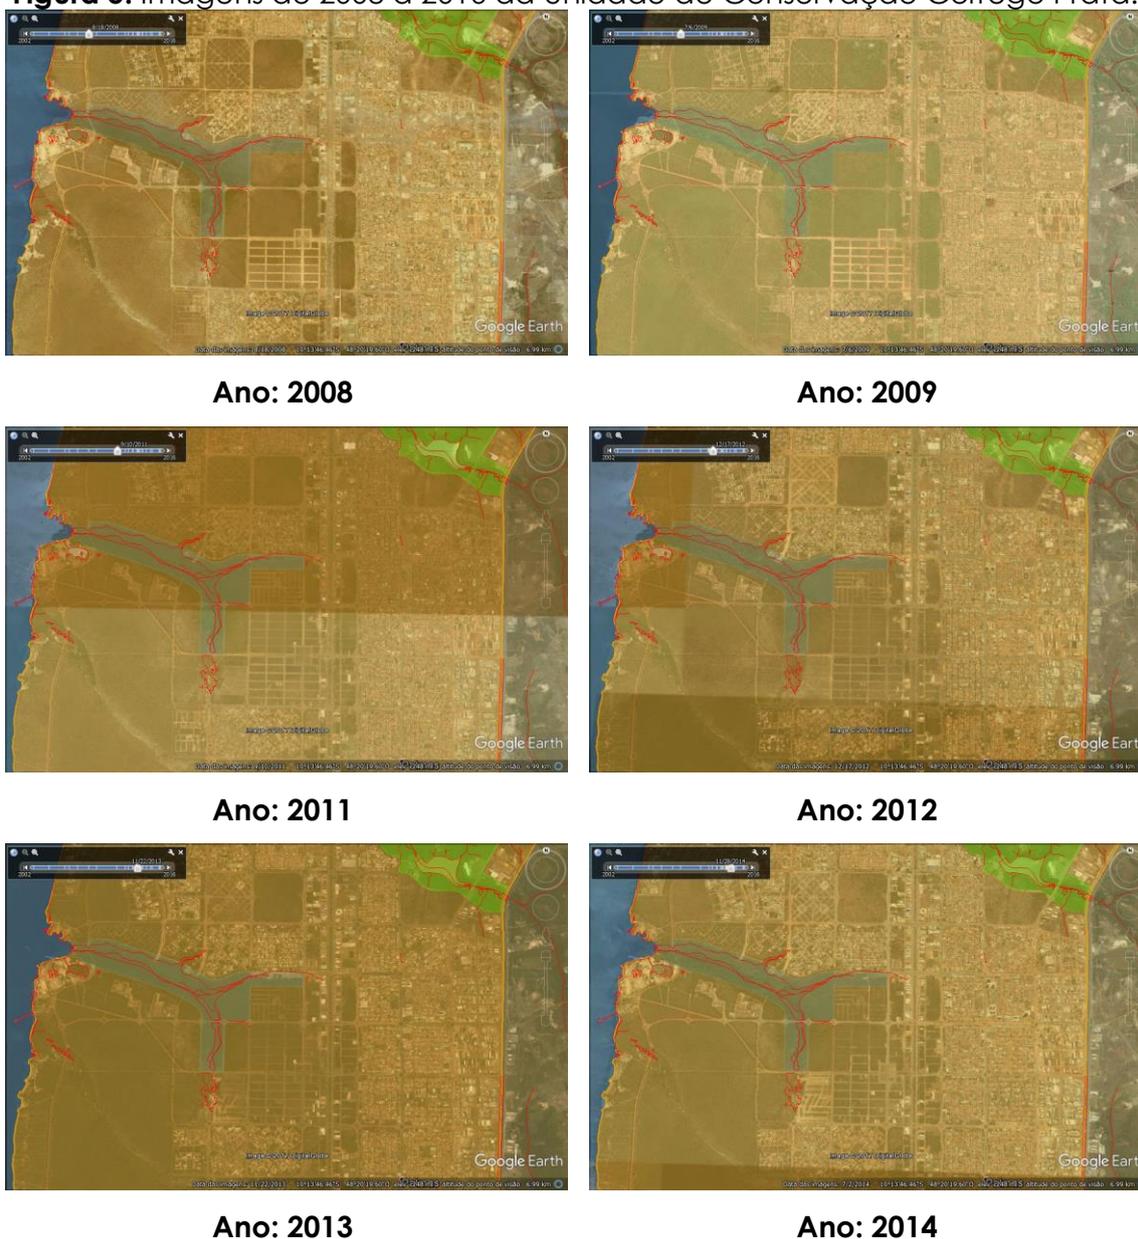
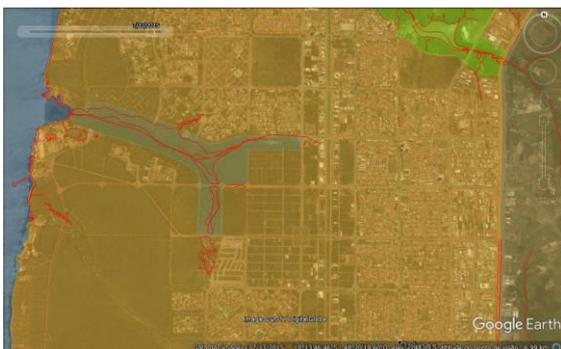
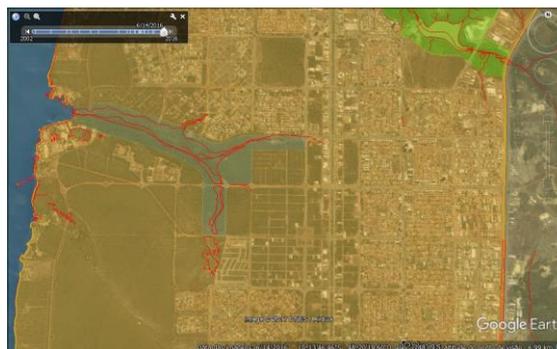
São apresentadas na figura 5, imagens com da UC Prata, capturadas pelos satélites do *Google Earth*, disponíveis, de 2008 a 2017. Estas apresentam a localização da UC em relação à cidade, bem como possíveis processos de degradação ocorridos na área nesse espaço de período.

Figura 5: Imagens de 2008 a 2016 da Unidade de Conservação Córrego Prata.

06	A degradação da Bacia do Prata está ocorrendo em tempo integral, ou seja, caso não sejam tomadas medidas urgentes, o Córrego Prata poderá estar bastante comprometido em poucos meses.
-----------	----------------------------------------------------------------------------------------------------------------------------------------------------------------------------------------
